**Ekspertyza konserwatorsko-konstrukcyjna**

**Ekspertyza konserwatorsko-konstrukcyjna o stanie technicznym budynku kościoła pw. św. Marcina w Kaczkowie.**

**Parafia rzymskokatolicka pw. św. Marcina  
Kaczkowo 9, 64-130 Kaczkowo.**

Poznań, październik 2024

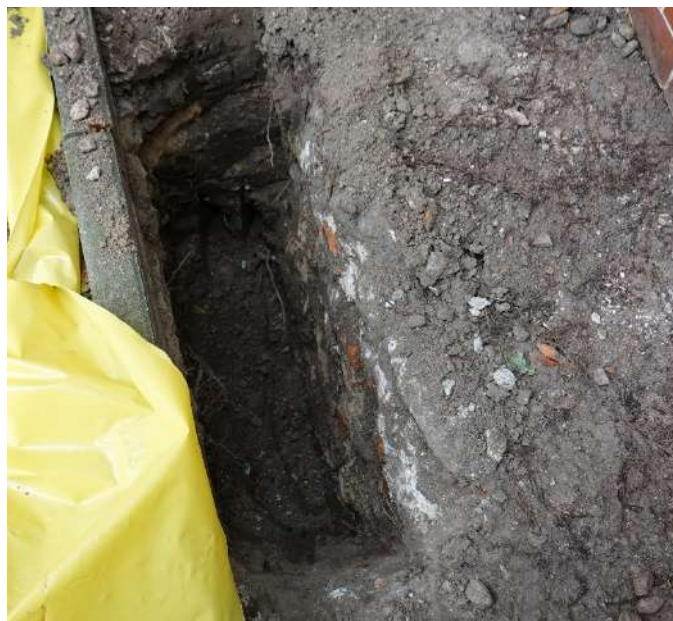
*Fot.9. Odkrywka fundamentowa nr 1.*

Kościół jest orientowany. Powstał na planie krzyża łacińskiego zamkniętego trójbocznie. Obiekt posadowiony został na fundamentach kamienno-ceglanych. Głębokość posadowienia na ławie kamiennej wynosi 85 cm poniżej terenu. Szczegóły przedstawiono w załączniku. Na ceglanej podmurówce ustawiono mury o konstrukcji szkieletowej ryglowej z wypełnieniem ceglany. Ściany zostały otynkowane. Wieża do I kondygnacji murowana powyżej konstrukcji drewnianej ryglowej. Stropy drewniane belkowe. W celu

- Etap ten polega na wzmocnieniu fundamentów z narzutu kamiennego. Wokół zewnętrznych ścian kościoła należy wykonać wykop wąskoprzestrzenny do poziomu spodu istniejącego posadowienia. Następnie należy wykonać wokół ścian w bezpośredniej bliskości ławy fundamentowej opaskę żelbetową. Opaska winna mieć szerokość minimum 40cm i

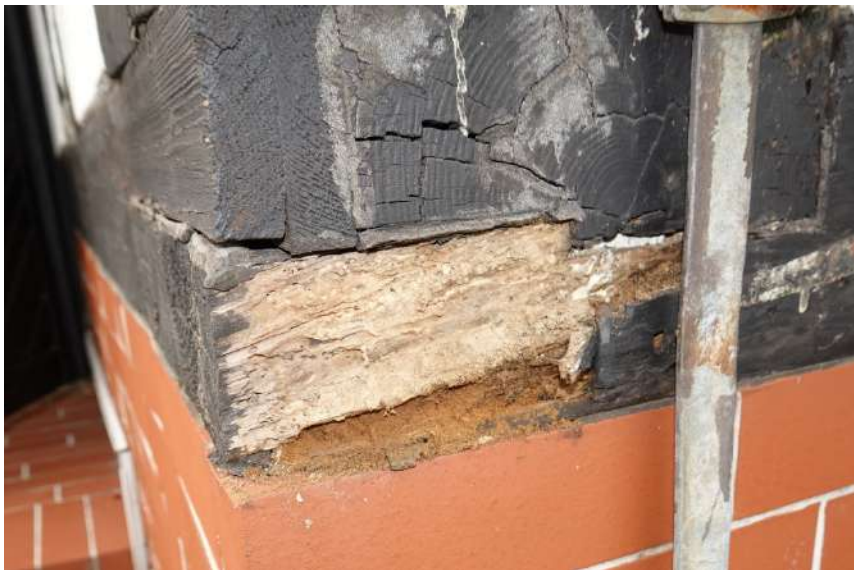
Do podstawowych i najważniejszych uszkodzeń należy zaliczyć liczne skażenia biologiczne poszczególnych elementów. Silnej korozji biologicznej uległy podwaliny. Zniszczenia te sięgają nawet 70 % grubości podwaliny. Podobne uszkodzenia dotyczą dolnej części słupów konstrukcji ryglowej. Belki stropowe zostały wzmocnione belkami ze świeżego drewna w postaci okrągłaków. Okrągłaki uległy całkowitej dewastacji a korozja przeniosła się na pierwotne belki stropowe. Dolne partie słupów konstrukcji dachowej uległy silnej korozji. W podobnym stanie znajduje się około 30% krokwi. Stosunkowo niedawno wykonano nowe pokrycie połaci dachowej z dachówki karpiówki. Niestety przez te prace naprawa konstrukcji będzie niezwykle utrudniona. Elementy drewniane konstrukcji wieży noszą liczne ślady zniszczenia przez różnego rodzaju szkodniki. Wiele elementów drewnianych pod warstwą zewnętrzną posiada warstwę o grubości około 2 mm całkowicie zmurszałą. Węzły konstrukcyjne uległy poluźnieniu. Część belek i krzyżulców wysunęła się z gniazd mocujących. W złym stanie znajduje się również szalowanie wieży. Obecny cokół stanowi wtórną okładzinę pierwotnego cokołu ceglanego. Pomiędzy cokołem a podwaliną brak warstwy izolacyjnej. Dokładna ocena konstrukcji drewnianej ścian będzie możliwa po rozpoczęciu remontu.

*Fot.12. Głęboka korozja podwaliny..*

Uszkodzeniu uległa konstrukcja drewniana. Uszkodzenia te występują w zasadzie we wszystkich elementach obiektu. Zniszczenia podwalin sięgają na głębokość 70% . Szacuje się, że całkowita wymiana podwalin może sięgać nawet 40%. Dolne odcinki słupów stojących na tych podwalinach są silnie skorodowane. Średni odcinek korozji wynosi około 1,0 m powyżej podwalin.

- Naprawę konstrukcji ścian zewnętrznych należy wykonywać etapami. W jednym etapie naprawie można poddać maksymalnie 2 pola (przęsła) pomiędzy słupami.
- Pod dolnym ryglem nad podwaliną wykonać konstrukcję podtrzymującą.
- Zdemontować maksymalnie 2 dolne pola wypełnień z cegły ceramicznej.
- Kolejną czynnością jest demontaż drewnianej podwaliny pomiędzy słupami.
- Następnie należy wyrównać cokół a następnie ułożyć warstwę izolacji pvlg z materiału rolowego odpornego na promienie UV.
- Wykonać nową podwalinę z drewna sosnowego klasy minimum C27 impregnowanego. UWAGA Nie wolno łączyć odcinków podwalin w osi słupa. Łączenie należy wykonać w odległości od słupa w 1/6 rozpiętości pomiędzy słupami.
- Jeżeli w remontowanym przęśle znajduje się skorodowany odcinek słupa to należy poddać wymianie ten fragment.

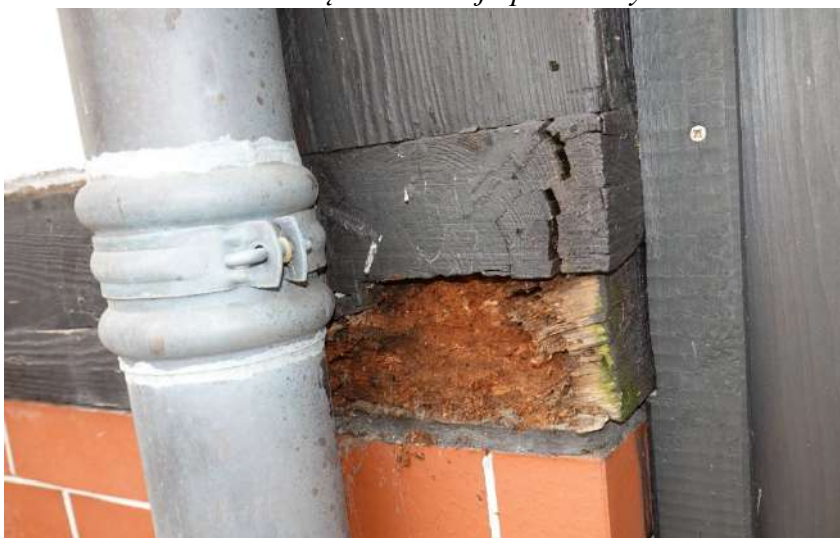
*Fot.13. Spróchniała podwalina przy rurze spustowej.*

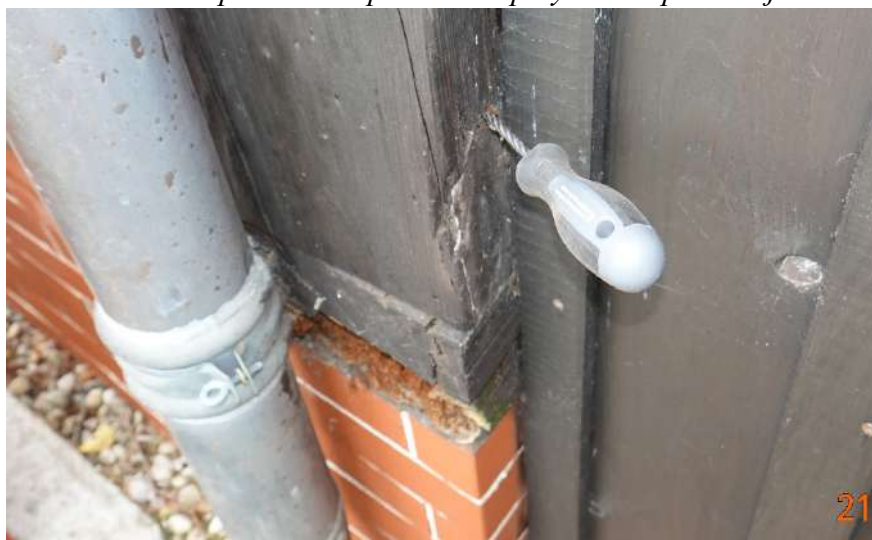
*Fot.14. Spróchniały słup konstrukcji drewnianej przy rurze spustowej. Szpikulec wchodzi bez oporów prawie na pełną głębokość.*

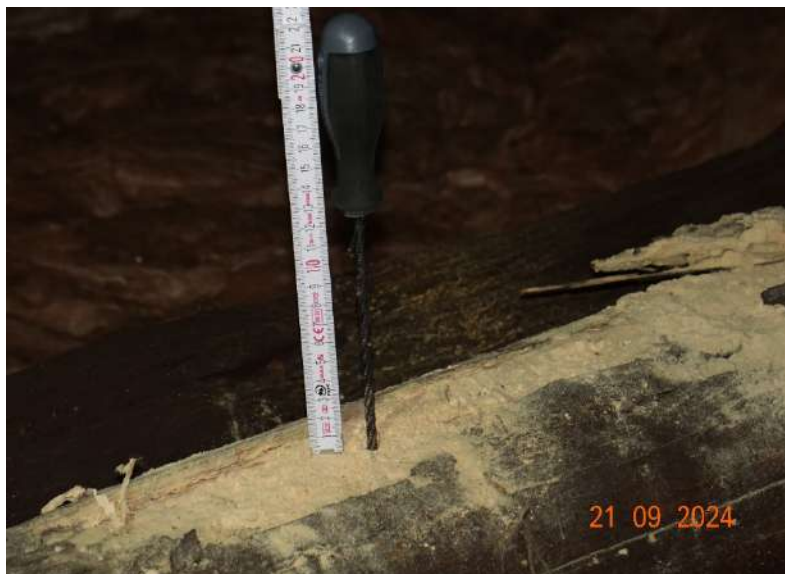
*Fot.15. Całkowicie skorodowane okrągłaki wzmacniające belki stropowe. Głębokość penetracji 5,5 cm*

Konstrukcja dachu znajduje się w bardzo złym stanie technicznym. Kilkanaście lat temu dość nieudolnie wzmocniono belki stropowe poprzez dokręcenie po bokach świeżo ściętych okrągłaków sosnowych. Poza tym okrągłaki nie biorą udziału w podparciu belki podwalinowej pod słupami ustawionymi w linii kalenicy. Zastosowanie świeżego drewna w trybie przyspieszonym spowodował atak szkodników drewna, które również częściowo przeniosły się na drewnianą konstrukcję pierwotną. Stan tego drewna kwalifikuje

- Najpierw należy zdemontować wszystkie wzmocnienia belek stropowych z okrągłaków.
- Następnie całą powierzchnię stropu należy posprzątać i odkurzyć
- Kolejną czynnością są powtórne i dokładne oględziny poszczególnych elementów konstrukcji drewnianej oraz wytypowanie elementów do wymiany lub naprawy.
- Po zakwalifikowaniu belki stropowej do wymiany należy belkę zdemontować i o takich samych gabarytach zamontować powtórnie. Ważną częścią tej wymiany jest kwalifikacja złącza z belką podwalinową pod słupami. W przypadku uszkodzenia lub korozji złącza należy je wzmocnić lub dokonać także wymiany fragmentu podwaliny. Minimalna długość wymiany musi wynosić 2 rozpiętości pomiędzy belkami stropu.
- W tym etapie należy także dokonać wzmocnienia lub wymiany fragmentu słupa.
- Uszkodzone krokwie należy wzmocnić poprzez przybicie przykładek o takim samym przekroju jak krokiew.

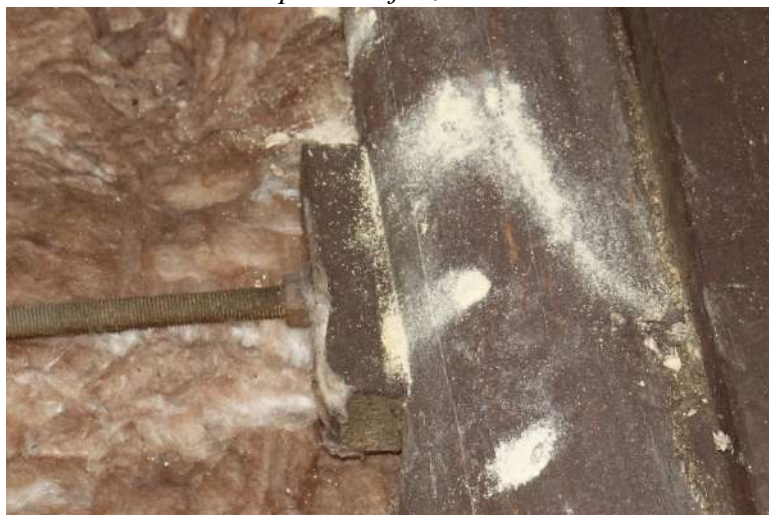
*Fot.16. Śruba skręcająca okrągłaki z belką stropową.*

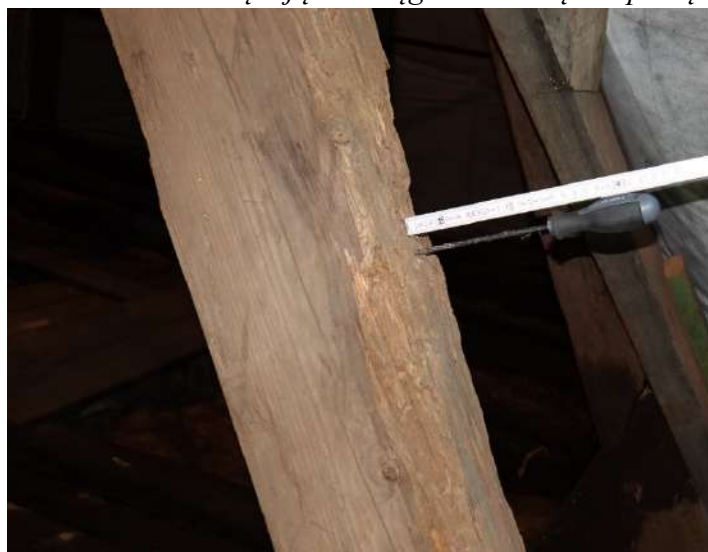
*Fot.17. Silnie skorodowana krokiew. Głębokość penetracji 4,5cm.*

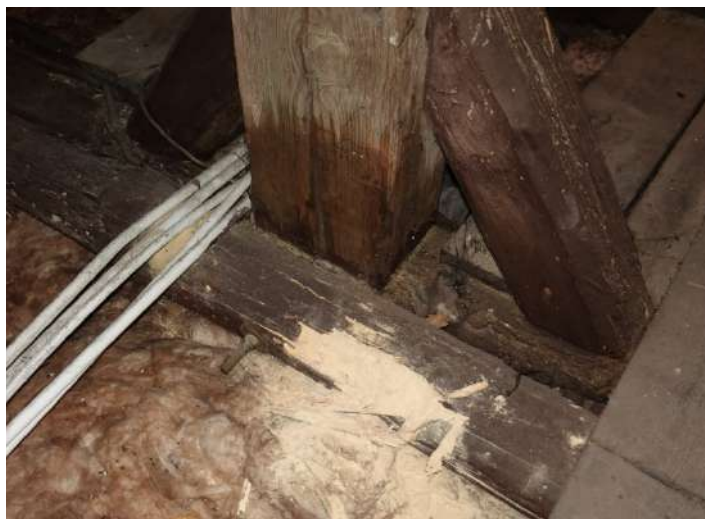
*Fot.18. Skorodowana pierwotna belka stropowa.*

konstrukcje belkową stropu praktycznie do wymiany. Bardzo duże wątpliwości budzi stan połączenia pomiędzy belką stropową a podwaliną pod słupami w kalenicy. Słupy te także wykazują w dolnej części silną korozję biologiczną. Słupy te należy poddać naprawie poprzez wymianę fragmentu słupa. W przypadkach mniejszego uszkodzenia wzmocnienia można dokonać poprzez wzmocnienie strukturalne przy użyciu specjalnych żywic. Większość uszkodzonych krokwi można wzmocnić poprzez zamontowanie odpowiednich przybitek o przekroju zbliżonym do przekroju krokwi. Stan drewna w wieży znajduje się w znacznie lepszym stanie technicznym. Tutaj podstawowym problemem jest stan węzłów konstrukcyjnych. Oględziny wykazały, że w celu zachowania pierwotnej substancji lepsze byłoby wzmocnienie strukturalne drewna, które jednocześnie zabezpieczyłoby je przed szkodnikami drewna. Dodatkowo należy usztywnić węzły konstrukcji poprzez zamontowanie stalowych łączników lub owinięcie dwukierunkowymi matami węglowymi. Spękany cokół i dodatkowo posadowienie na narzucie kamiennym oraz gruzie ceglanym stanowi zagrożenie dla stateczności i trwałości kościoła. Fundament należy poddać usztywnieniu i wzmocnieniu poprzez wykonanie w poziomie posadowienia opaski żelbetowej.

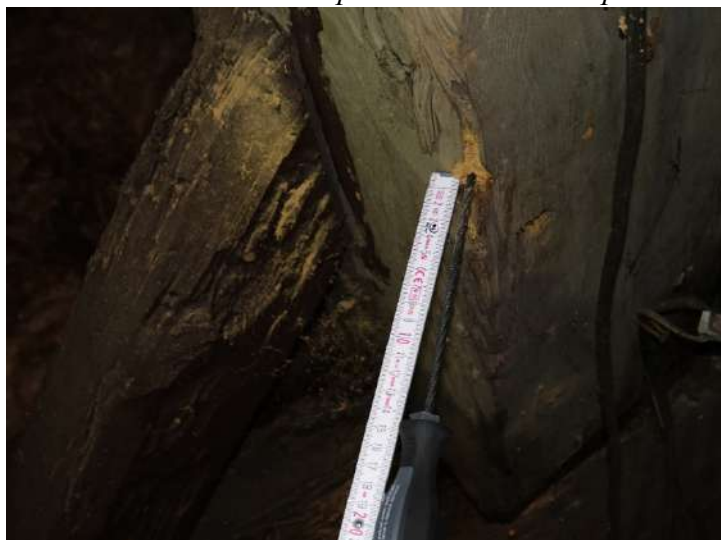
*Fot.19. Korozja dolnej części słupa w osi kalenicy oraz zastrzałów.  
Głębokość korozji 3,5 cm.*

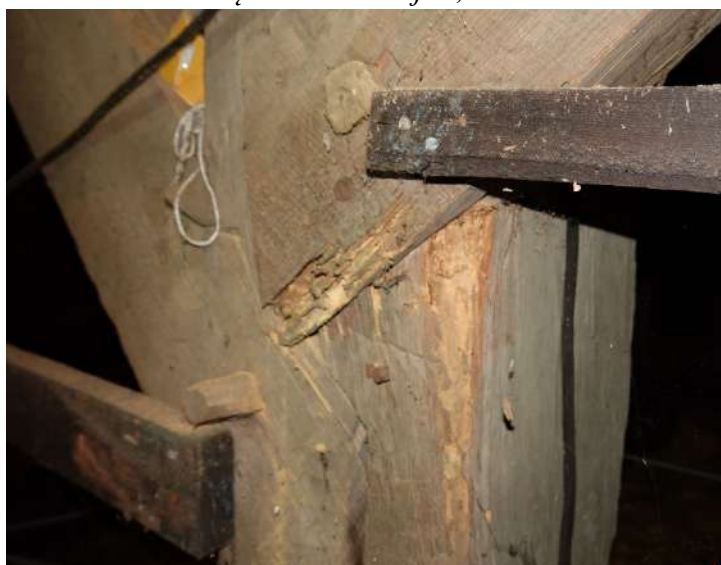
*Fot.20. Korozja górnej części słupa.*

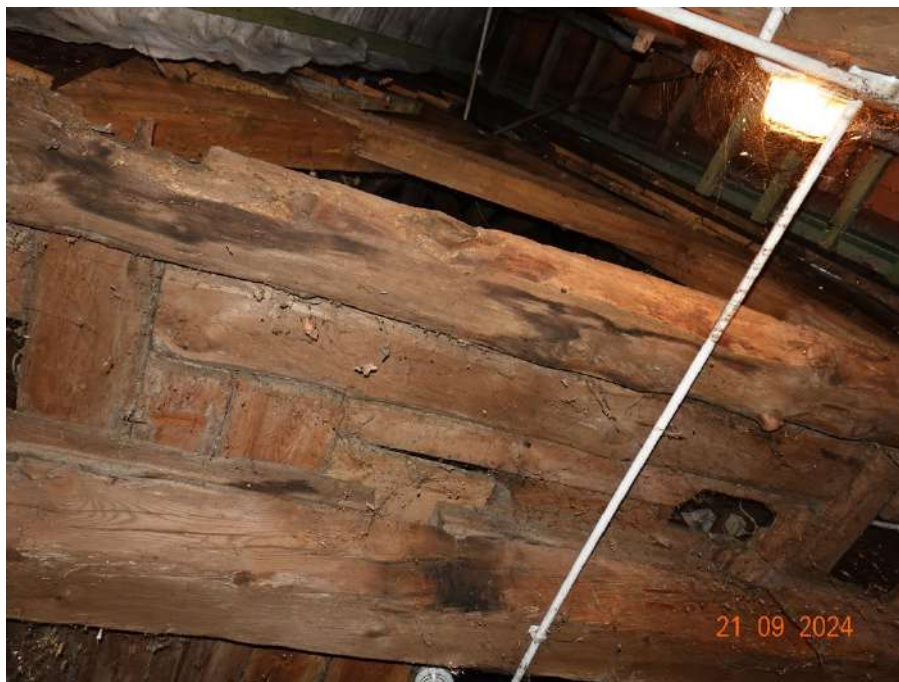
*Fot.21. Uszkodzona konstrukcja wieży.*

W celu określenia dokładnego zakresu napraw i wymian należy zastanowić się nad demontażem oszalowania ścian wieży.

- Etap ten polega na wzmocnieniu konstrukcji drewnianej wieży
- Skorodowane elementy należy poddać iniekcji niskociśnieniowej przy użyciu żywicy epoksydowych o niskiej lepkości
- Uszkodzone węzły należy wzmocnić poprzez wypełnienie ubytków masą będącej mieszanką żywicy epoksydowej i fragmentów drewna o różnej granulacji. Następnie węzły należy owinać matami węglowymi dwukierunkowymi.
- Zaleca się wymianę oszalowania wieży.
