# INWENTARYZACJA FOTOGRAFICZNA

REMONTU I RENOWACJI BUDYNKU KOŚCIOŁA  
PW. ŚW. MARCINA W KACZKOWIE

ZAL\_1

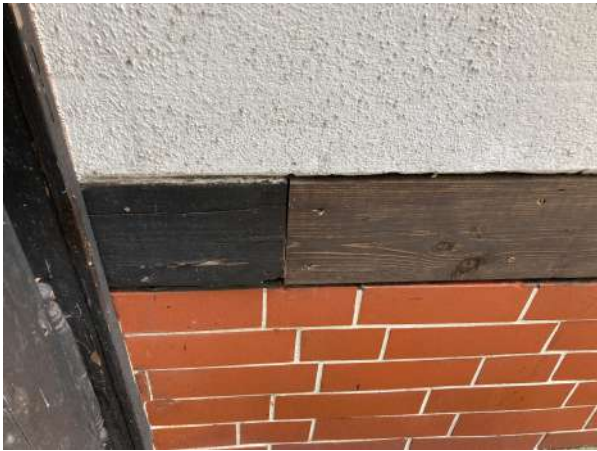
Fot. 1. Podwalina, dodany wtórny element, elewacja wschodnia.

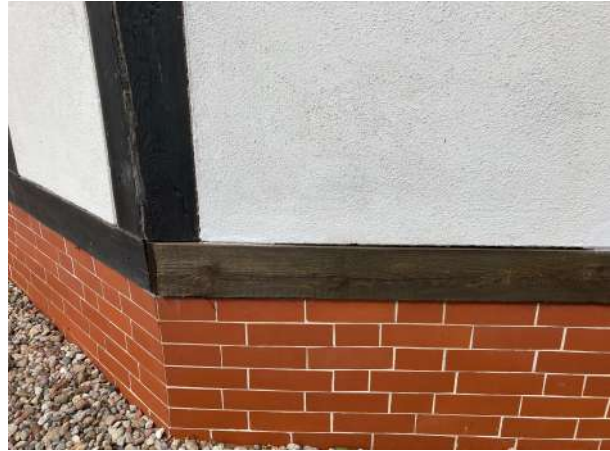
Fot. 2. Podwalina, Podwalina, dodany wtórny

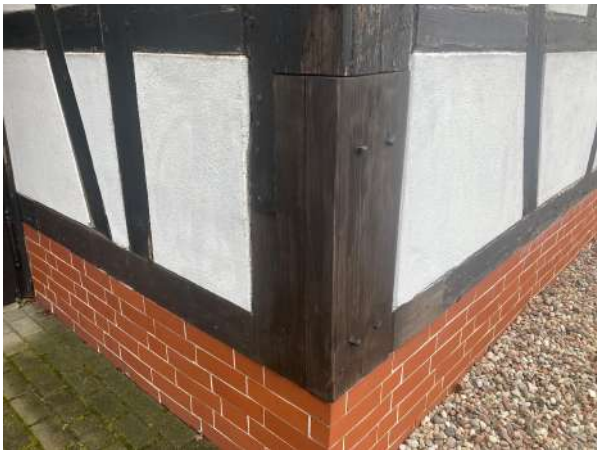
Fot.3. Słup, elewacja wschodnia

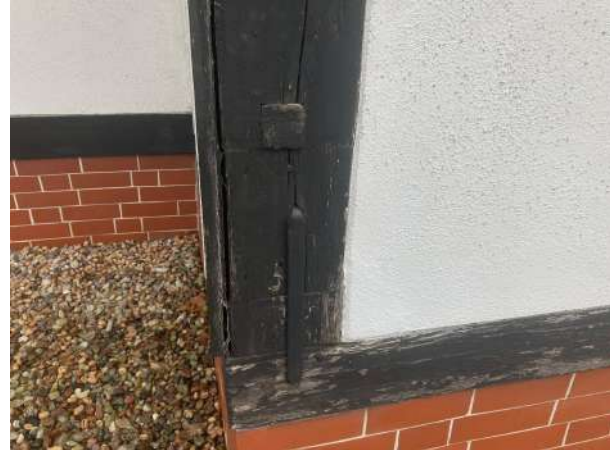
Fot.4. Słup

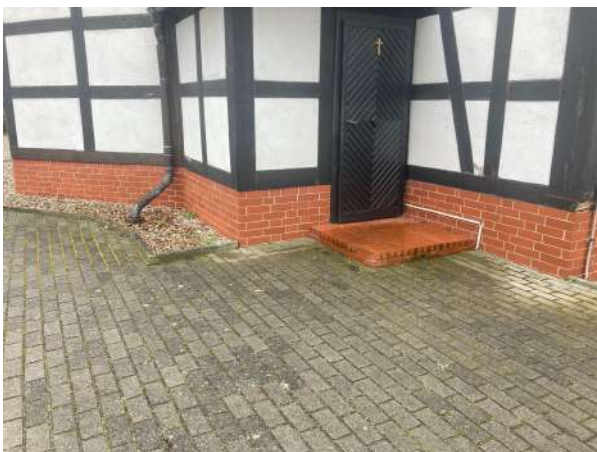
Fot. 5. Podmurówka, elewacja wschodnia

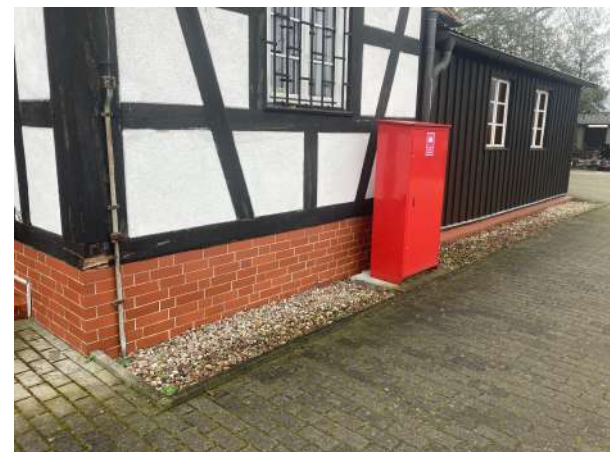
Fot. 6. Podmurówka, elewacja północna

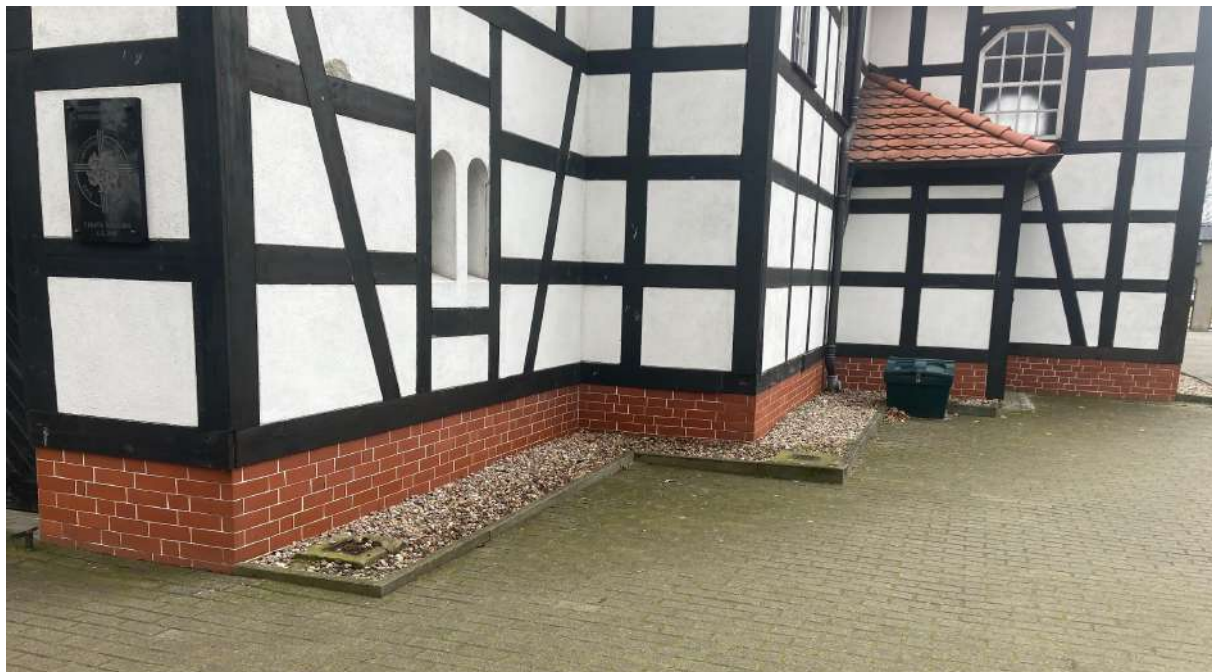
Fot. 7. Podmurówka, elewacje pd-zach

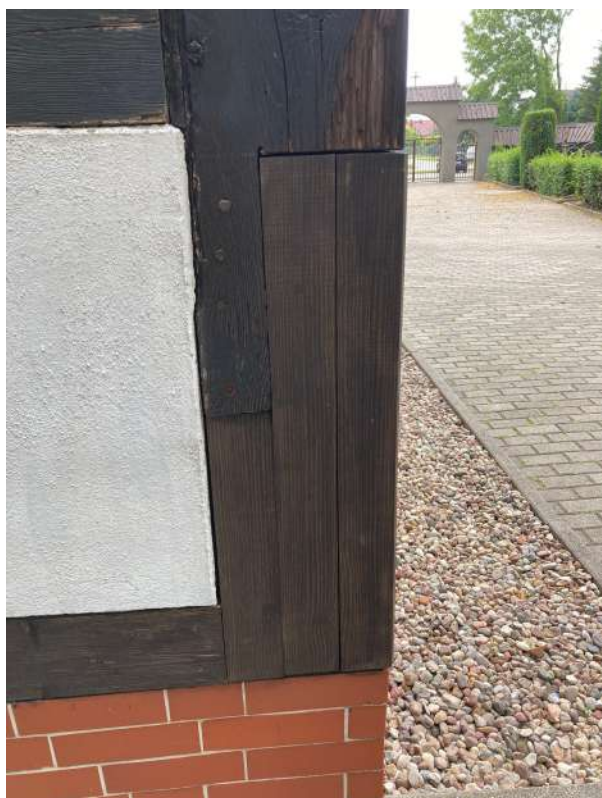
Fot.8. Łączenia słupów, wtórne element ;

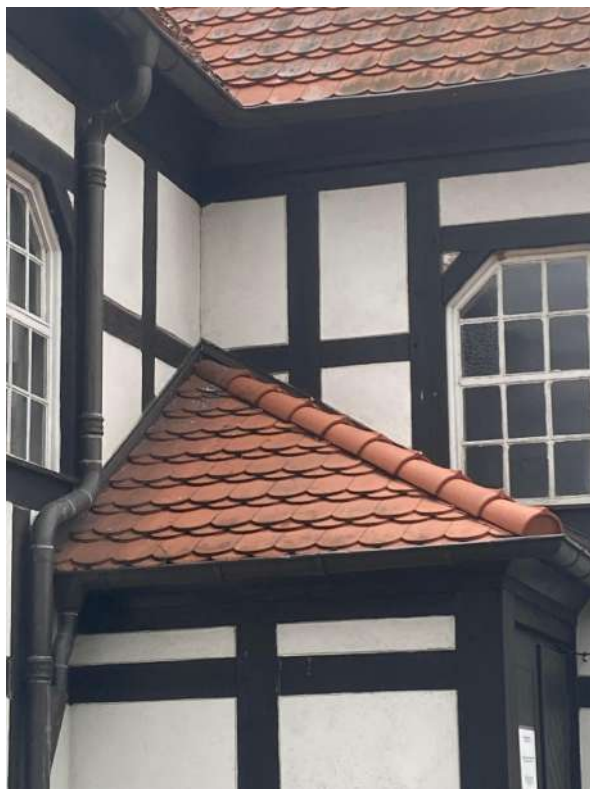
Fot. 11. dach nad przedsionkiem

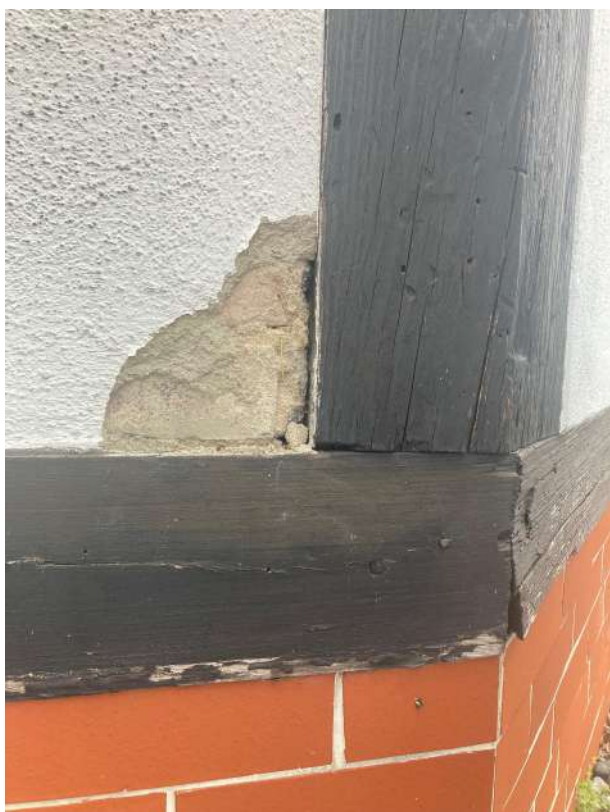
Fot. 12. Ubytki w tynku, detal

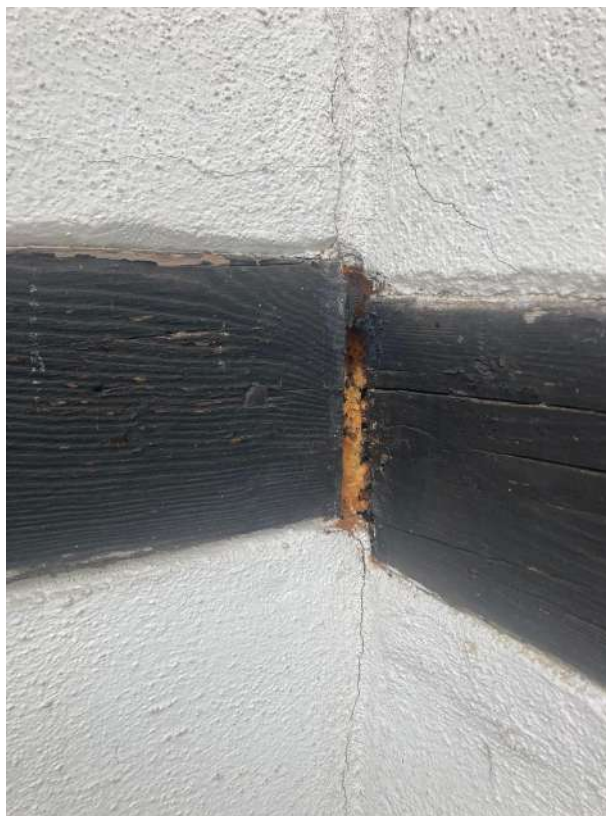
Fot. 13. Zniszczenia belek, detal

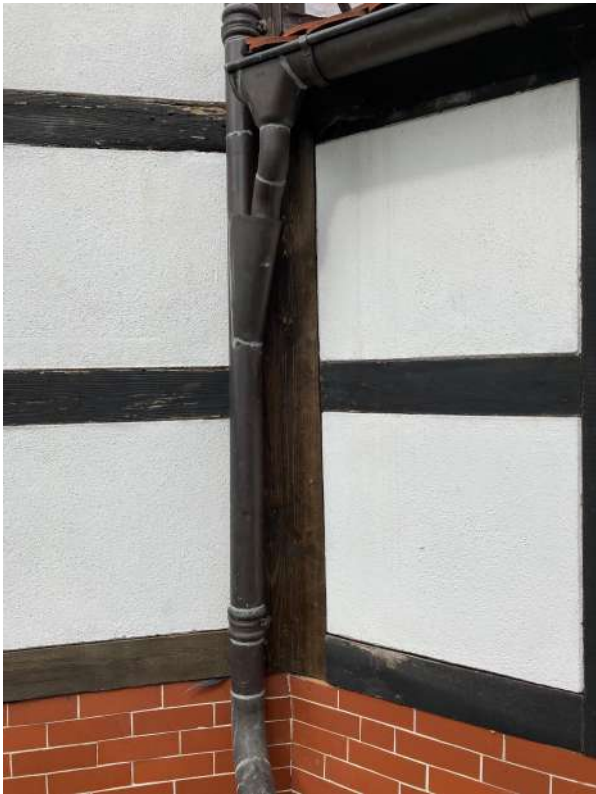
Fot. 14. Rura spustowa na elewacji wschodniej Fot. 15. Słup przy drzwiach, uszkodzenia

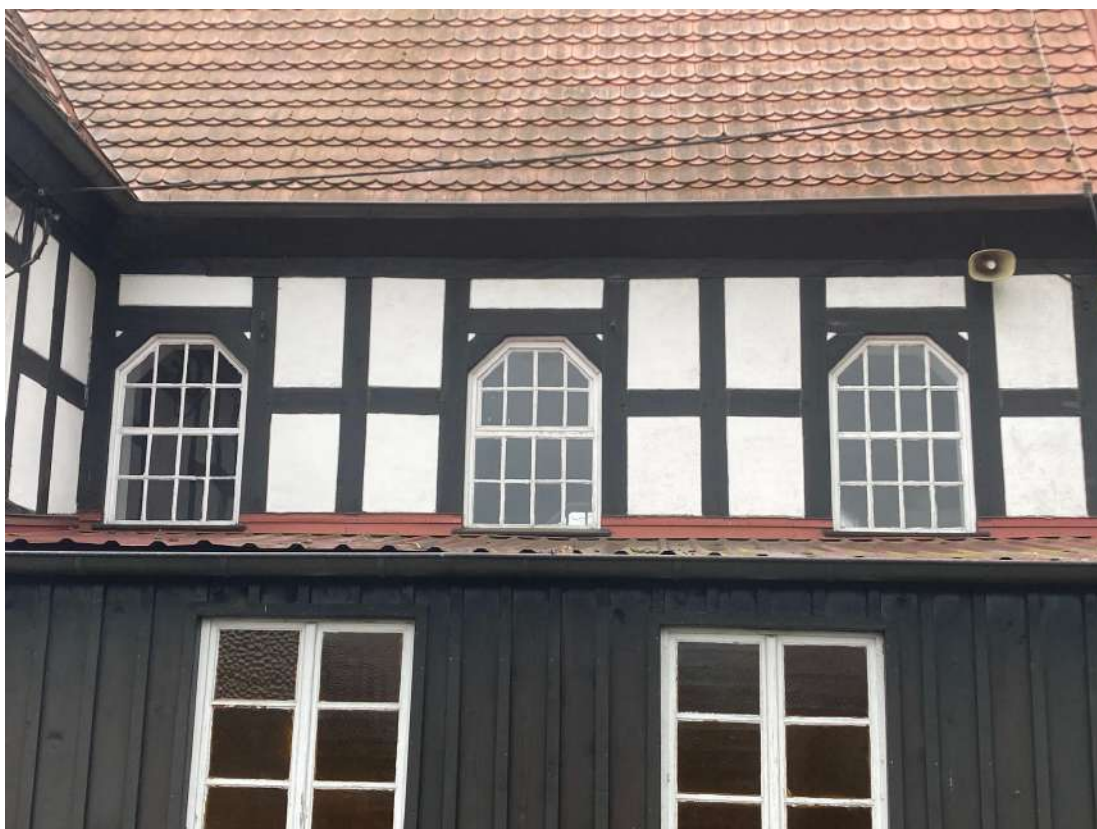
Fot. 19. Dach blaszany nad kostnicą, elewacja północna

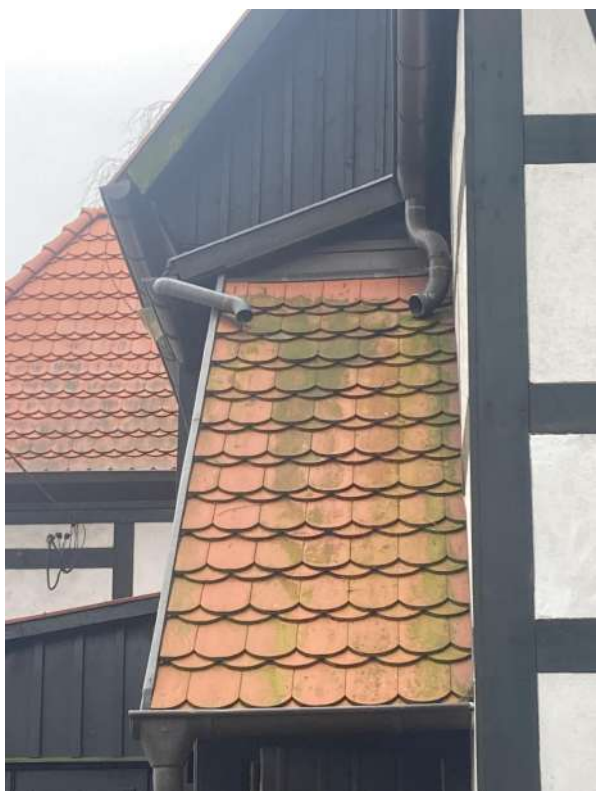
Fot. 22. Dach i rynny nad schodami na balkon

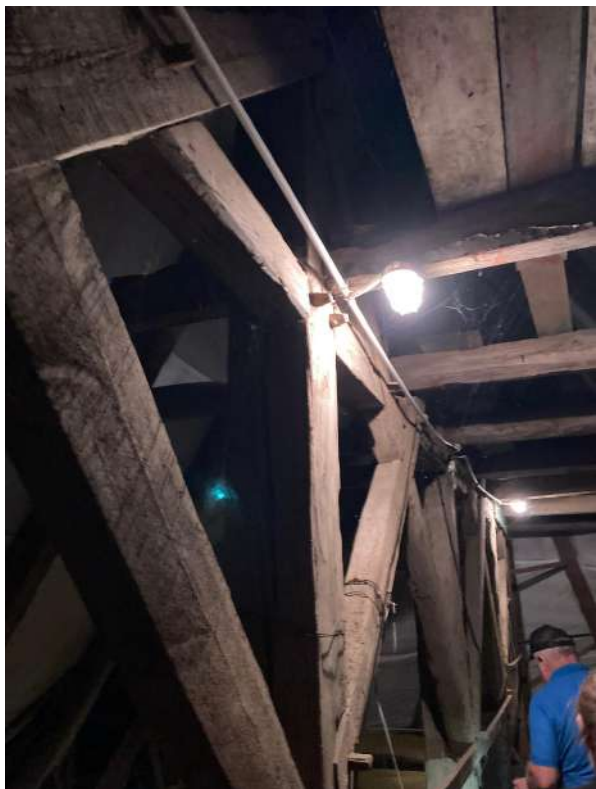
Fot. 26. Konstrukcja dachu, poddasze

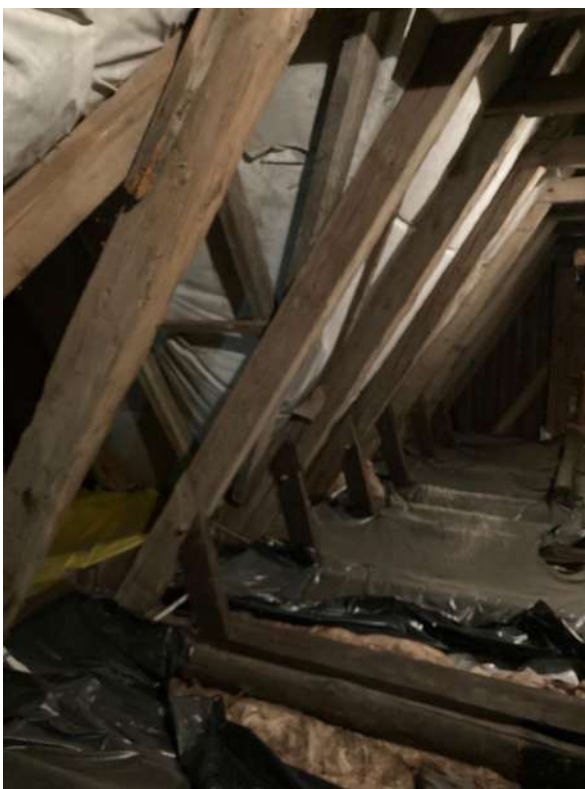
Fot. 27. Konstrukcja dachu, poddasze

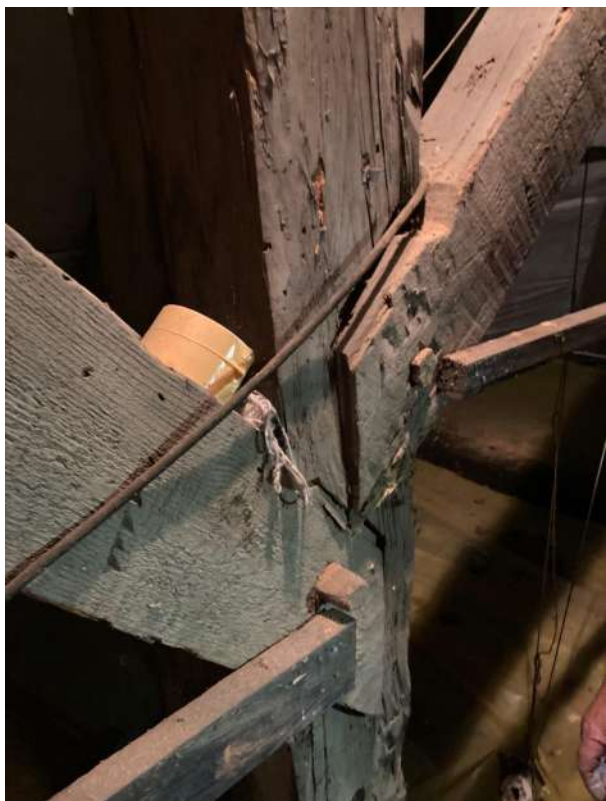
Fot. 28. Łączenie słupów, poddasze

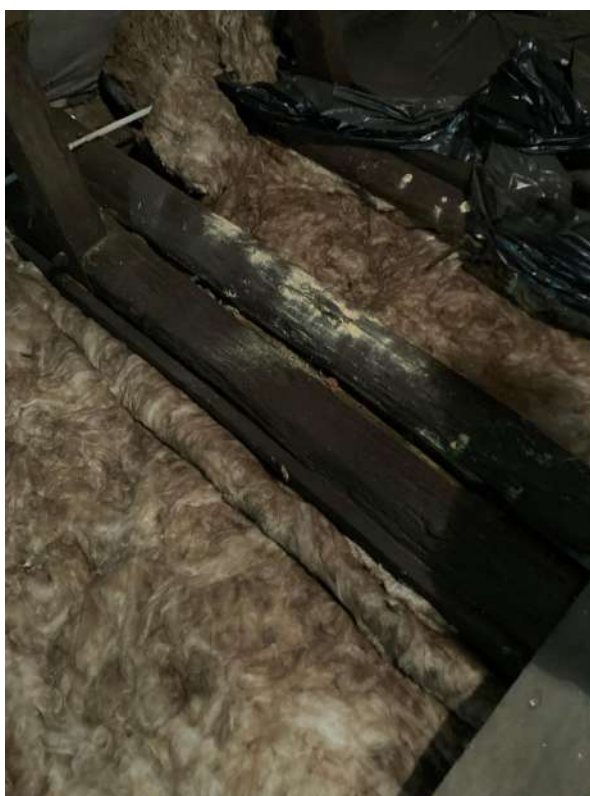
Fot. 29. Belki stropowe, wełna mineralna, poddasze

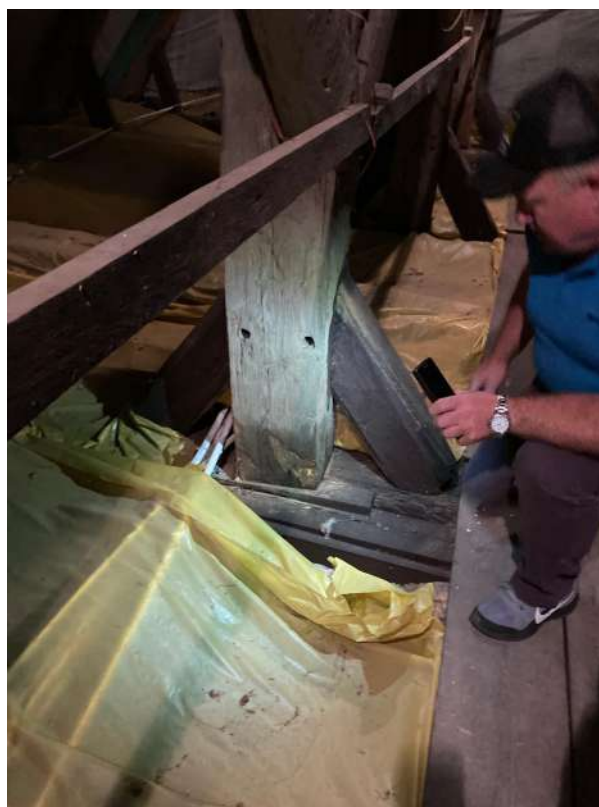
Fot. 31. Folia PCV, zniszczone słupy, poddasze

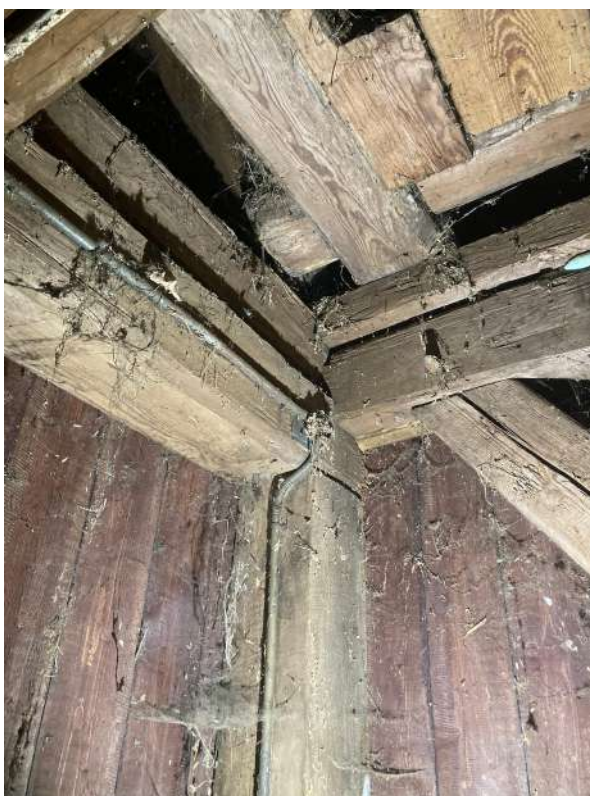
Fot.33. Łączenie słupów i belek, poddasze

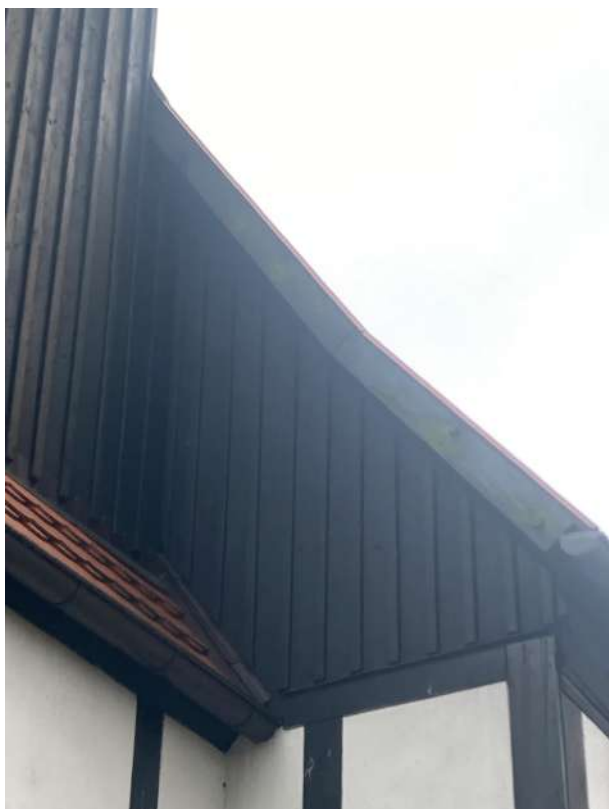
Fot. 40. Okładzina drewniana, detal, elewacja zach. południowa.

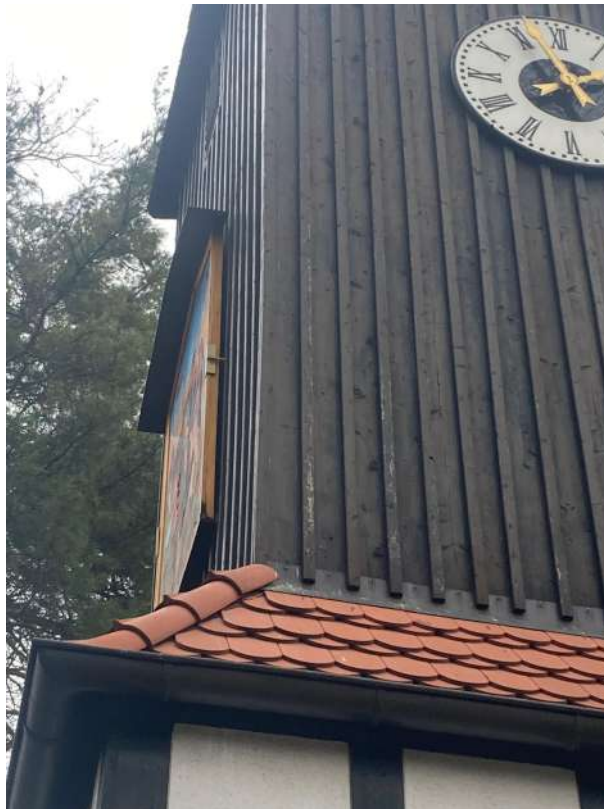
Fot. 41. Okładzina drewniana na wieży, detal, elewacja

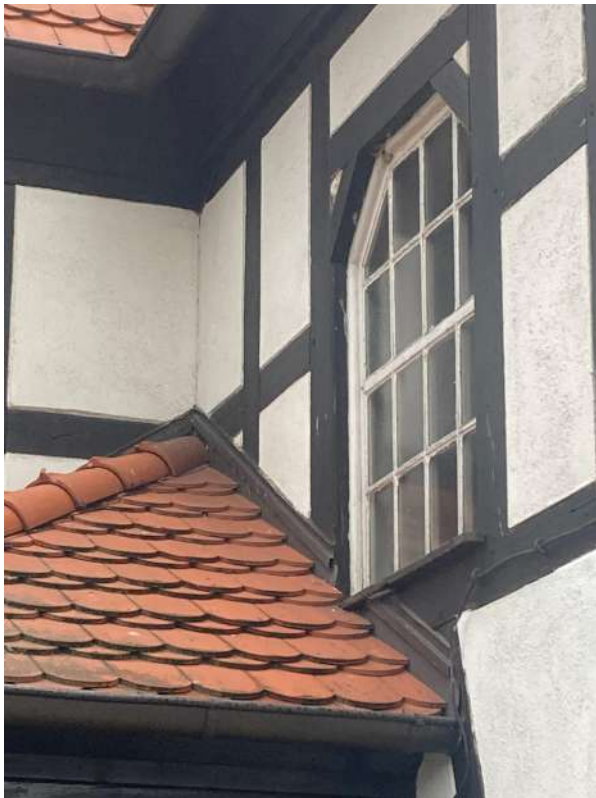
Fot. 45. Stolarka okienna, detal, elewacja  
wschodnia

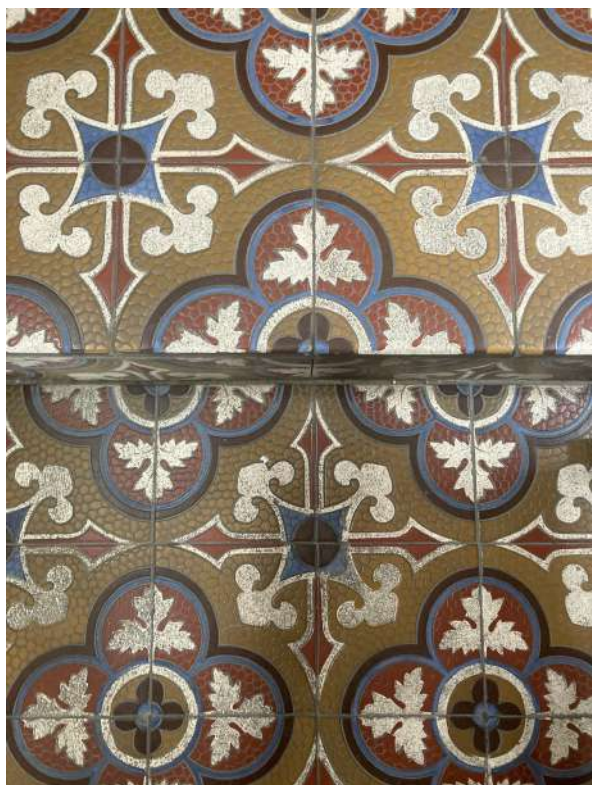
Fot. 53. podłoga, detal, kaplica Matki Boskiej

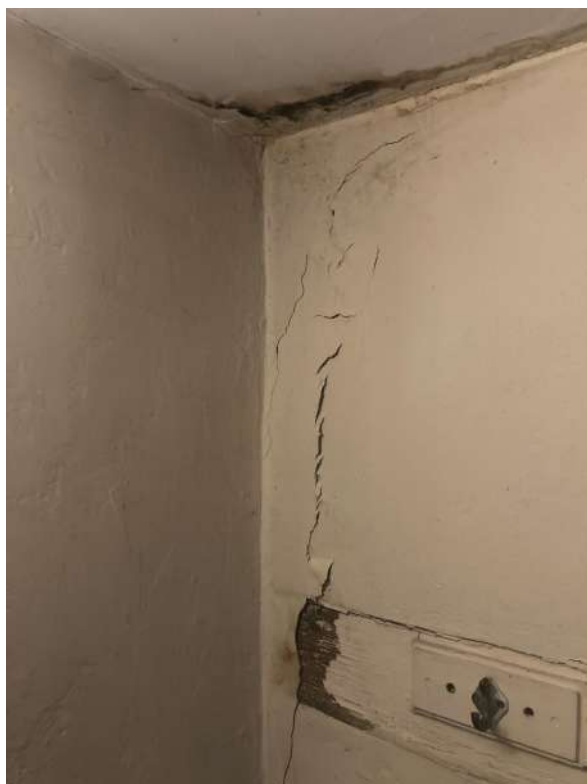
Fot. 55. Pęknięcia na ścianach, detal

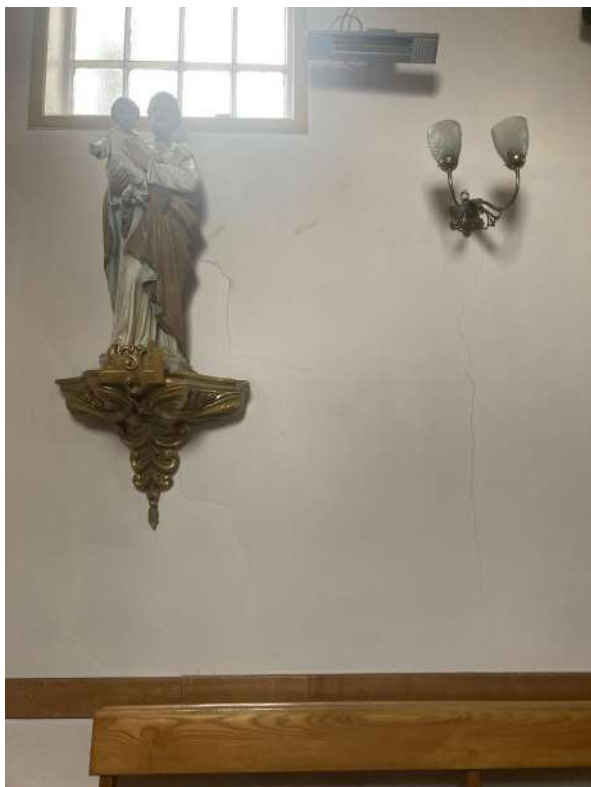
Fot. 57. Pęknięcia na ścianach

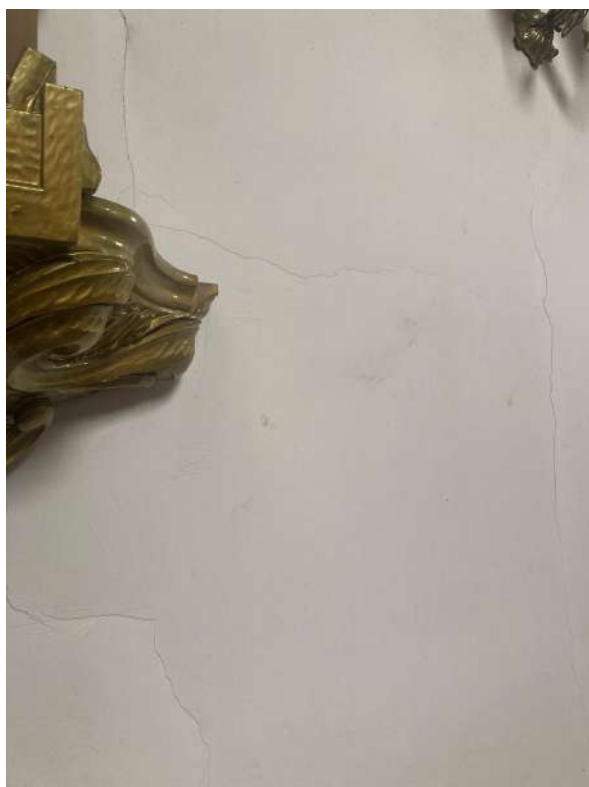
Fot. 58. Pęknięcia na ścianach, detal, kaplica
